## 車両状態証明書

Vehicle Condition Sheet

The Beetle  
R-Line Meister  
7DSG  
ピュアホワイト  
令和2年02月25日  
ABA-16CZD  
WVWZZZ16ZKM717349  
1,390cc  
4名  
あり(認定中古車保証)  
あり  
あり

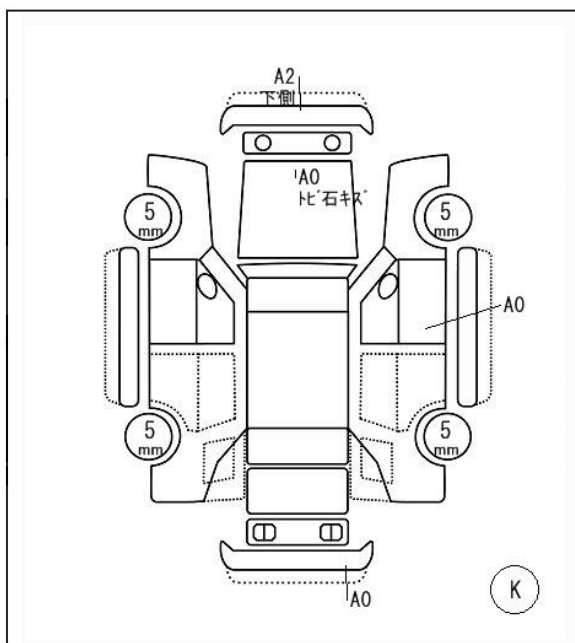
凹・曲 傷 変色 さび 腐食 修理跡 交換跡 割・穴  
U A P S C W XM T

備考 装備補記: ドライブレコーダー前後 シートヒーター  
車両状態補記: バンパ下回り傷 ホイール傷  
ドアエッジ傷 シートに傷  
235/45R18コンチネンタル
