# 車両状態証明書

Vehicle Condition Sheet

Polo  
TSI Comfortline Meister  
7DSG  
ディープブラック PE  
平成29年05月31日  
DBA-6RCJZ  
WVWZZZ6RZHU053817  
1,190cc  
5名  
あり(認定中古車保証)  
あり  
あり

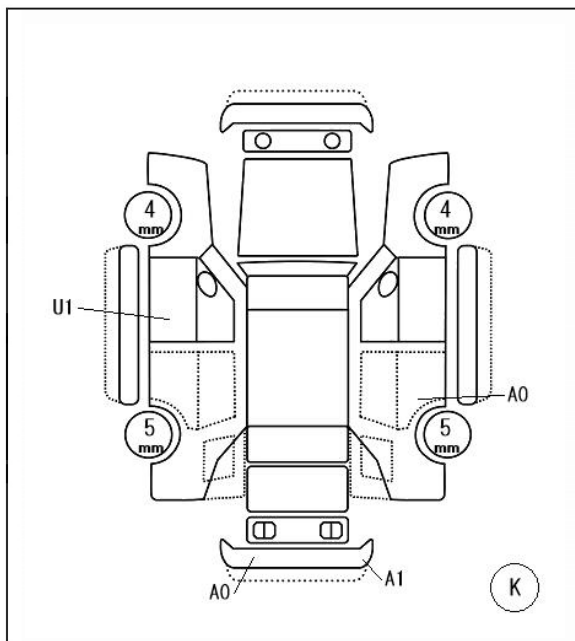
凹・曲 傷 変色 さび 腐食 修理跡 交換跡 割・穴  
 U A P S C W XM T

備考 車両状態補記: バンパ下回り傷 ホイール傷  
 ステップ傷 外装擦り傷 ドアエッジ傷 内装汚れ  
 外装に1cm未満の損傷 シートに汚れ  
 リヤフィルム施工  
 185/60R15コンチネンタル
