車両状態証明書

Vehicle Condition Sheet

販売店名 Volkswagen 東岐阜
 証明書発行日 令和6年03月15日
 証明書番号 N54011-000143-1
 車両検査日 令和6年03月15日
 検査委員No 54-9004
 車検有効期限 令和6年09月28日
 走行距離 36,300km

車種 Golf Variant
 グレード TSI Highline
 トランスミッション 7DSG
 ボディカラー ピュアホワイト
 初度登録年月日 平成29年09月29日
 型式 ABA-AUCHP
 車台番号 WWZZZAUZHP773890
 排気量 1,390cc
 乗車定員 5名
 保証書 あり(認定中古車保証)
 整備手帳 あり
 取扱説明書 あり
 主要装備

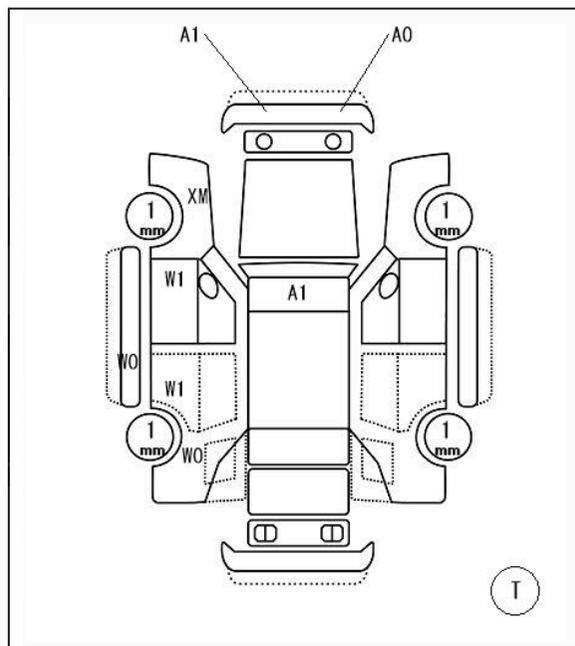
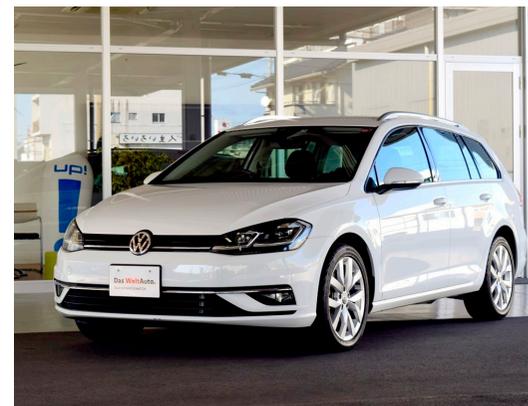
機能	★	整備・保証付き販売です
内装		
外装	★	目立つ損傷はありません
走行	★	実走行距離です
総合評価点		修復歴
4	無	査定協会が定める修復歴車ではありません

傷・凹み等が数カ所ある状態です

凹・曲 傷 変色 さび 腐食 修理跡 交換跡 割・穴
 U A P S C W XM T

備考 シートにシミ、へたり 内装傷 外装擦り傷
 ステップ傷 外装に1cm未満の損傷 タイヤひび割れ
