## 車両状態証明書

Vehicle Condition Sheet

Tiguan  
TSI Highline  
6DSG  
ピュアホワイト  
平成29年11月30日  
ABA-5NCZE  
WVGZZZ5NZJW848503  
1,390cc  
5名  
あり(認定中古車保証)  
あり  
あり

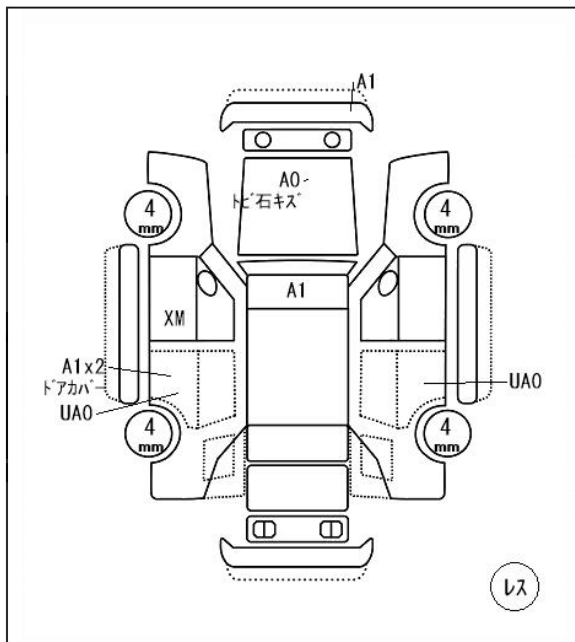
傷・凹み等が数カ所ある状態です

凹・曲 傷 変色 さび 腐食 修理跡 交換跡 割・穴  
U A P S C W XM T

備考 車両状態補記: ホイール傷 外装に1cm未満の損傷  
シートにすれ  
235/55R18コンチネンタル
