車両状態証明書
Vehicle Condition Sheet

V-CON
Vehicle Condition Check System

車種	Tiguan
グレード	TSI R-Line
トランスミッション	6DSG
ボディカラー	ディープブラックPE
初度登録年月日	平成29年11月24日
型式	ABA-5NCZE
車台番号	WVGZZZ5NZJW839608
排気量	1,390cc
乗車定員	5名
保証書	あり(認定中古車保証)
整備手帳	あり
取扱説明書	あり
主要装備

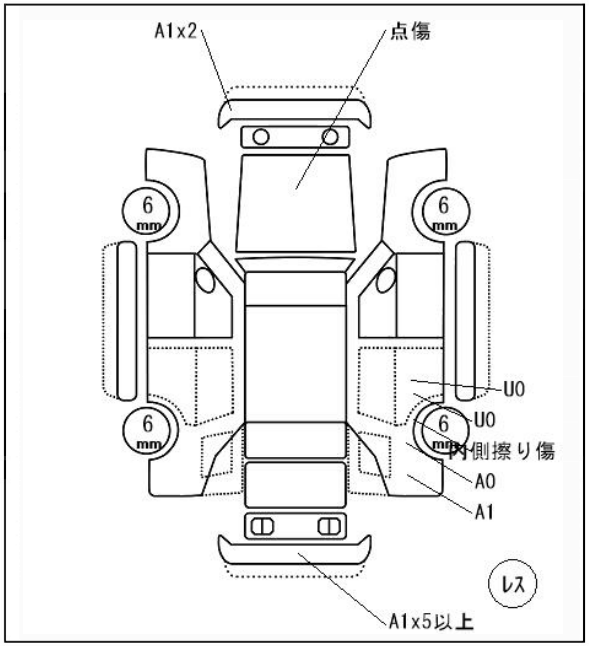
備考　ホイール傷　外装に1cm未満の損傷　バンパ下回り傷　外装擦り傷　ステップ傷　ドアエッジ傷　内装傷　シートにシミ
