車両状態証明書

Vehicle Condition Sheet

販売店名	ユナイテッドトヨタ熊本株式会社
証明書発行日	令和5年07月20日
証明書番号	94017-000402
車両検査日	令和5年07月20日
検査委員No	94-0018
車検有効期限	--年--月--日
走行距離	19,703km

車種	T-Cross
グレード	TSI 1st Plus
トランスミッション	7DSG
ボディカラー	ディープブラックPE
初度登録年月日	令和2年05月27日
型式	3BA-C1DKR
車台番号	WVGZZZC1ZLY092121
排気量	990cc
乗車定員	5名
保証書	あり(認定中古車保証)
整備手帳	あり
取扱説明書	あり
主要装備

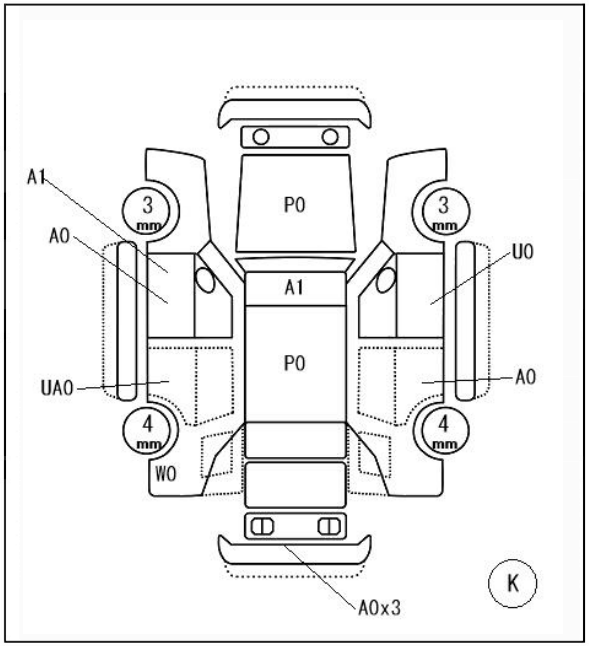
総合評価点	修　復　歴
4	無　査定協会が定める修復歴車ではありません

傷・凹み等が数ヵ所ある状態です

備考　ホイール傷　ステップ傷　外装擦り傷　ドアエッジ傷
外装に1cm未満の損傷　内装シミ
ルーフレール水あか
