車両状態証明書

Vehicle Condition Sheet

販売店名	Volkswagen立川 認定中古車ｾﾝﾀｰ
証明書発行日	令和6年01月12日
証明書番号	21321-000404
車両検査日	令和6年01月12日
検査委員No	21-9010
車検有効期限	--年--月--日
走行距離	7,585km

車種	T-Cross
グレード	TSI Active
トランスミッション	7DSG
ボディカラー	リーフブルーM
初度登録年月日	令和3年03月31日
型式	3BA-C1DKR
車台番号	WVGZZZC1ZMY069456
排気量	990cc
乗車定員	5名
保証書	あり(認定中古車保証)
整備手帳	あり
取扱説明書	あり
主要装備

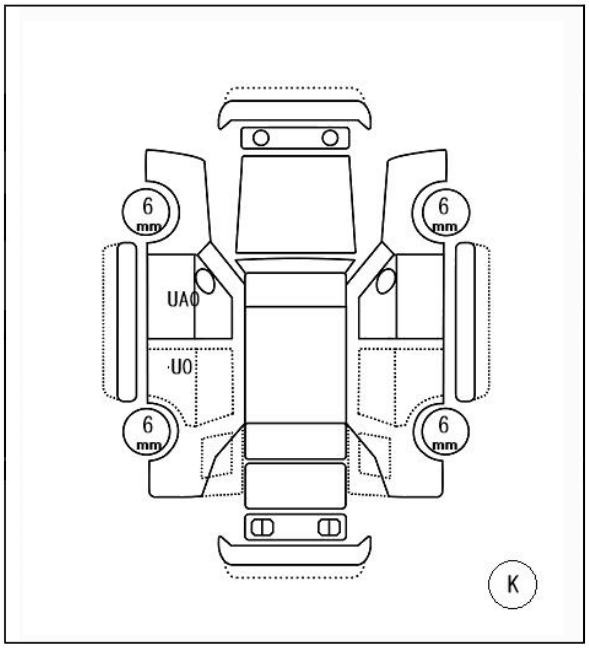
総合評価点	修　復　歴
4.5	無　査定協会が定める修復歴車ではありません

小さな傷・凹み、軽微な補修跡がある状態です

備考　外装擦り傷　外装に1cm未満の損傷　内装傷
