車両状態証明書
Vehicle Condition Sheet

販売店名	フォルクスワーゲンジャパン販売㈱
証明書発行日	令和6年03月24日
証明書番号	38090-002158
車両検査日	令和6年03月24日
検査委員No	38-0053
車検有効期限	令和7年02月24日
走行距離	27,791km

車種	The Beetle
グレード	R-Line Meister
トランスミッション	7DSG
ボディカラー	ピュアホワイト
初度登録年月日	令和2年02月25日
型式	ABA-16CZD
車台番号	WVWZZZ16ZKM717349
排気量	1,390cc
乗車定員	4名
保証書	あり(認定中古車保証)
整備手帳	あり
取扱説明書	あり
主要装備

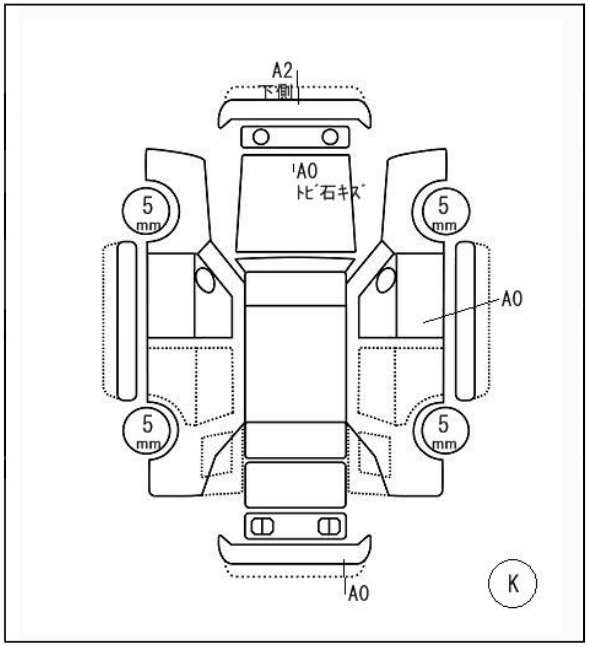
総合評価点	修　復　歴
4.5	無　査定協会が定める修復歴車ではありません

小さな傷・凹み、軽微な補修跡がある状態です

備考　装備補記：ドライブレコーダー前後　シートヒーター
車両状態補記：　バンパ下回り傷　ホイール傷
ドアエッジ傷　シートに傷
235／45R18コンチネンタル
