車両状態証明書

Vehicle Condition Sheet

販売店名	ユナイテッドトヨタ熊本株式会社
証明書発行日	令和5年04月16日
証明書番号	94017-000389
車両検査日	令和5年04月16日
検査委員No	94-0018
車検有効期限	--年--月--日
走行距離	37,926km

車種	Golf Variant
グレード	TSI Highline
トランスミッション	7DSG
ボディカラー	ピュアホワイト
初度登録年月日	平成30年03月23日
型式	ABA-AUCHP
車台番号	WVWZZZAUZJP533224
排気量	1,390cc
乗車定員	5名
保証書	あり(認定中古車保証)
整備手帳	あり
取扱説明書	あり
主要装備

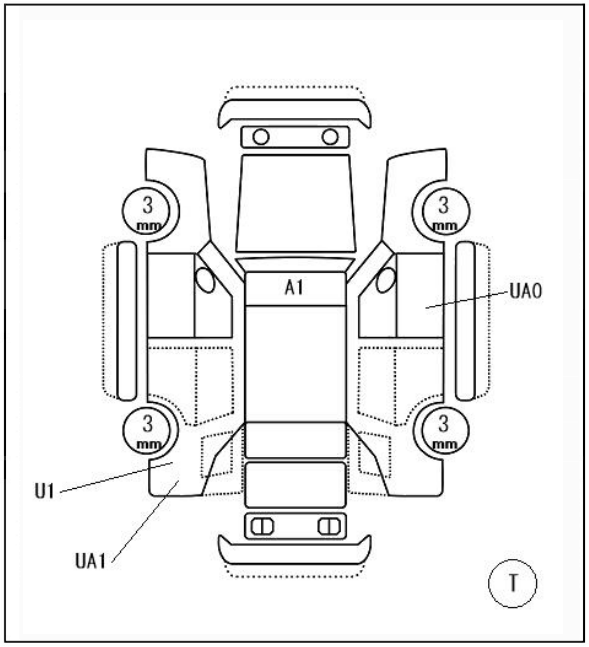
傷・凹み等が数ヵ所ある状態です

凹・曲	傷	変色	さび	腐食	修理跡	交換跡	割・穴
U	A	P	S	C	W	XM	T

備考　シートにすれ　内装傷　バンパ下回り傷　ステップ傷
外装に1cm未満の損傷　ルーフレール水あか
ドアモール水あか
