車両状態証明書
Vehicle Condition Sheet

V-CON
Vehicle Condition Check System

販売店名	Volkswagen 東岐阜
証明書発行日	令和5年11月06日
証明書番号	N54011-000069
車両検査日	令和5年11月06日
検査委員No	54-9006
車検有効期限	令和8年01月19日
走行距離	3,262km

車種	Polo
グレード	TSI Style
トランスミッション	7DSG
ボディカラー	リーフブルーM
初度登録年月日	令和5年01月20日
型式	3BA-AWDLA
車台番号	WVWZZZAWZNU085616
排気量	990cc
乗車定員	5名
保証書	あり(新車保証)
整備手帳	あり
取扱説明書	あり
主要装備

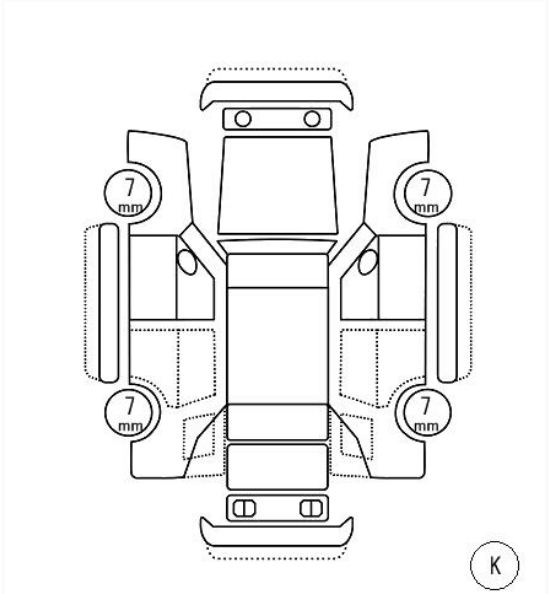
機　能	★	整備・保証付き販売です
内　装	★	目立つ損傷はありません
外　装	★	目立つ損傷はありません
走　行	★	実走行距離です

総合評価点	修　復　歴
5	無　査定協会が定める修復歴車ではありません

目立たない傷・凹み等が少しある状態です

備考　内装傷　外装擦り傷　ステップ傷
外装に1cm未満の損傷
