車両状態証明書
Vehicle Condition Sheet

V-CON
Vehicle Condition Check System

販売店名	富士自動車株式会社
証明書発行日	令和6年03月25日
証明書番号	N91056-000366-2
車両検査日	令和6年03月25日
検査委員No	91-9003
車検有効期限	令和6年09月09日
走行距離	26,535km

車種	Golf Variant
グレード	eTSI Active
トランスミッション	7DSG
ボディカラー	アトランティックブルーM
初度登録年月日	令和3年09月10日
型式	3AA-CDDLAV
車台番号	WVWZZZCDZMW807437
排気量	990cc
乗車定員	5名
保証書	あり(新車保証)
整備手帳	あり
取扱説明書	あり
主要装備

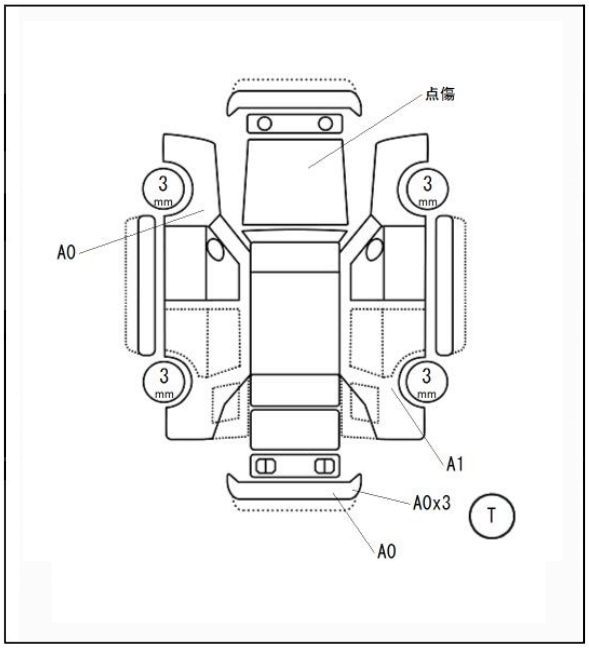
備考　外装に1cm未満の損傷　ステップ傷
