車両状態証明書

Vehicle Condition Sheet

車種	Golf
グレード	eTSI Style
トランスミッション	7DSG
ボディカラー	キングズレッドM
初度登録年月日	令和3年06月28日
型式	3AA-CDDFY
車台番号	WVWZZZCDZMW356725
排気量	1,490cc
乗車定員	5名
保証書	あり(新車保証)
整備手帳	あり
取扱説明書	あり
主要装備

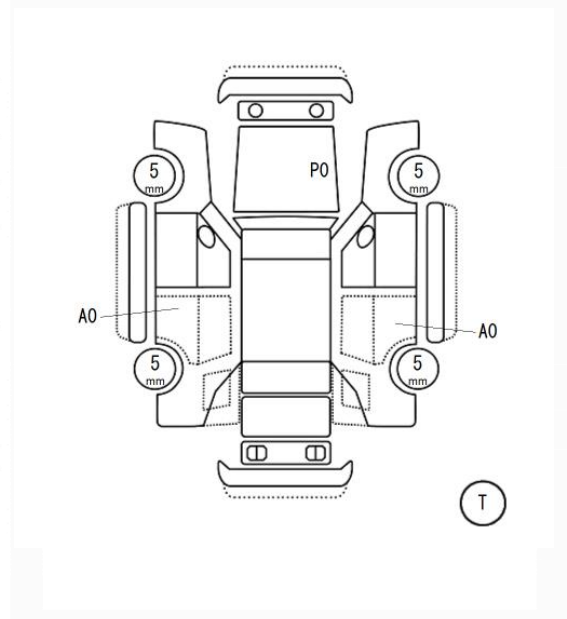
目立たない傷・凹み等が少しある状態です

備考　シートにしわ　内装傷　ステップ傷　外装擦り傷
ドアエッジ傷
