車両状態証明書

Vehicle Condition Sheet

販売店名	Volkswagen福生 認定中古車ｾﾝﾀｰ
証明書発行日	令和6年03月21日
証明書番号	21295-001322
車両検査日	令和6年03月21日
検査委員No	21-9010
車検有効期限	令和7年11月17日
走行距離	17,165km

車種	Tiguan
グレード	TSI R-Line
トランスミッション	7DSG
ボディカラー	オリックスホワイトMoPE
初度登録年月日	令和4年11月18日
型式	3BA-5NDPC
車台番号	WVGZZZ5N8PW003298
排気量	1,490cc
乗車定員	5名
保証書	あり(新車保証)
整備手帳	あり
取扱説明書	あり
主要装備

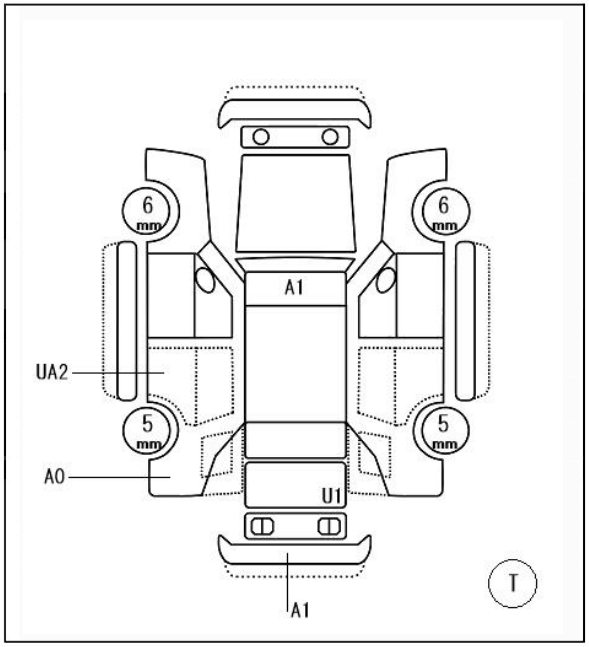
傷・凹み等が数ヵ所ある状態です

備考　ホイール傷　モール傷　外装擦り傷　ドアエッジ傷
外装に1cm未満の損傷　内装傷
