車両状態証明書

Vehicle Condition Sheet

販売店名	フォルクスワーゲンジャパン販売㈱
証明書発行日	令和6年04月16日
証明書番号	N38090-000061
車両検査日	令和6年04月16日
検査委員No	38-0053
車検有効期限	令和7年02月25日
走行距離	16,339km

車種	Golf
グレード	TDI Highline Meister
トランスミッション	7DSG
ボディカラー	ピュアホワイト
初度登録年月日	令和2年02月26日
型式	3DA-AUDFG
車台番号	WVWZZZAUZLP005246
排気量	1,960cc
乗車定員	5名
保証書	あり(認定中古車保証)
整備手帳	あり
取扱説明書	あり
主要装備

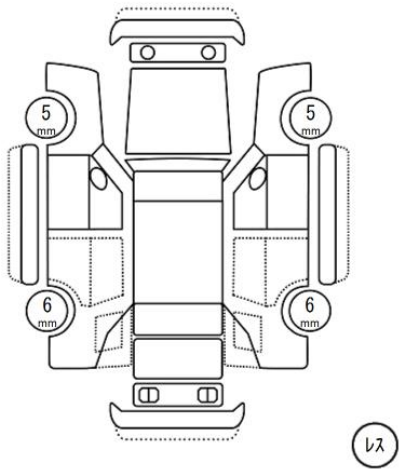
機　能	★	整備・保証付き販売です
内　装	★	目立つ損傷はありません
外　装	★	目立つ損傷はありません
走　行	★	実走行距離です

総合評価点	修　復　歴
5	無　査定協会が定める修復歴車ではありません

目立たない傷・凹み等が少しある状態です

備考　ドライブレコーダー前後
バンパ下回り傷　ホイール傷　ステップ傷　外装擦り傷
シートにしわ
