車両状態証明書

Vehicle Condition Sheet

販売店名	Volkswagen福生 認定中古車ｾﾝﾀｰ
証明書発行日	令和6年02月08日
証明書番号	21295-001305
車両検査日	令和6年02月08日
検査委員No	21-9005
車検有効期限	令和8年02月23日
走行距離	5,666km

車種	Golf
グレード	TDI Active Advance
トランスミッション	7DSG
ボディカラー	ディープブラックPE
初度登録年月日	令和5年02月24日
型式	3DA-CDDTT
車台番号	WVWZZZCD7PW134608
排気量	1,960cc
乗車定員	5名
保証書	あり(新車保証)
整備手帳	あり
取扱説明書	あり
主要装備

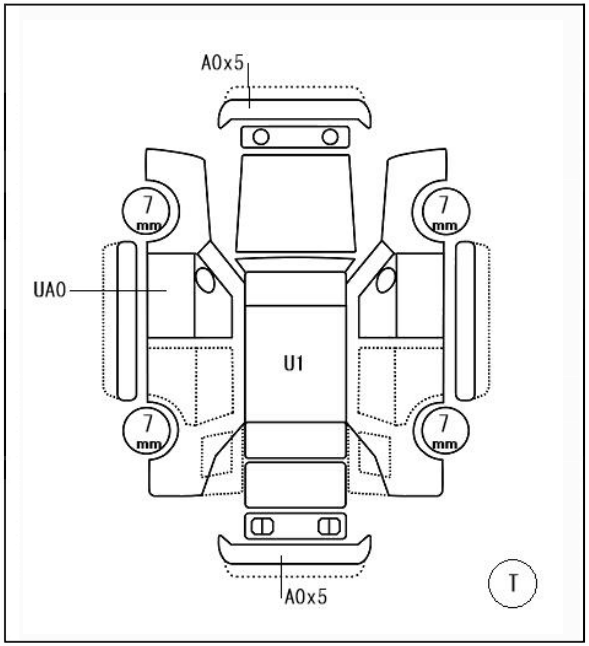
凹・曲	傷	変色	さび	腐食	修理跡	交換跡	割・穴
U	A	P	S	C	W	XM	T

備考　外装擦り傷　ドアエッジ傷　外装に1cm未満の損傷
内装傷
