車両状態証明書

Vehicle Condition Sheet

車種	Polo
グレード	TSI Active
トランスミッション	7DSG
ボディカラー	ディープブラックPE
初度登録年月日	令和5年03月31日
型式	3BA-AWDLA
車台番号	WVWZZZAWZPU012255
排気量	990cc
乗車定員	5名
保証書	あり(新車保証)
整備手帳	あり
取扱説明書	あり
主要装備

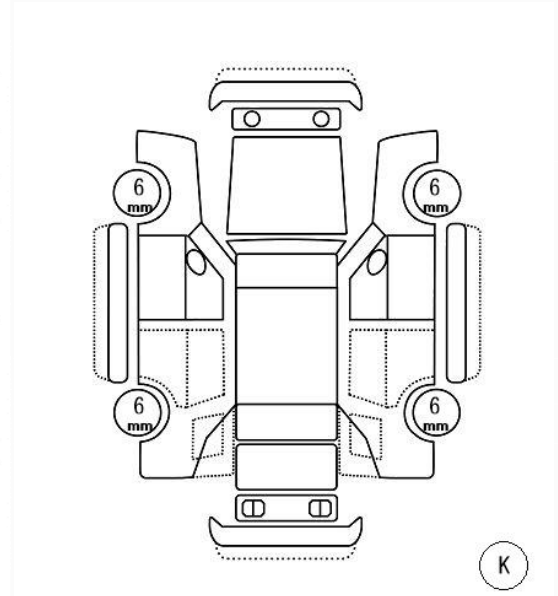
目立たない傷・凹み等が少しある状態です

備考　ステップ傷　ドアエッジ傷　内装傷
