車両状態証明書

Vehicle Condition Sheet

販売店名	Volkswagen立川 認定中古車ｾﾝﾀｰ
証明書発行日	令和6年01月24日
証明書番号	21321-000408
車両検査日	令和6年01月24日
検査委員No	21-9010
車検有効期限	令和6年09月29日
走行距離	13,710km

車種	T-Cross
グレード	TSI Style
トランスミッション	7DSG
ボディカラー	ピュアホワイト
初度登録年月日	令和3年09月30日
型式	3BA-C1DKR
車台番号	WVGZZZC1ZMY094546
排気量	990cc
乗車定員	5名
保証書	あり(新車保証)
整備手帳	あり
取扱説明書	あり
主要装備

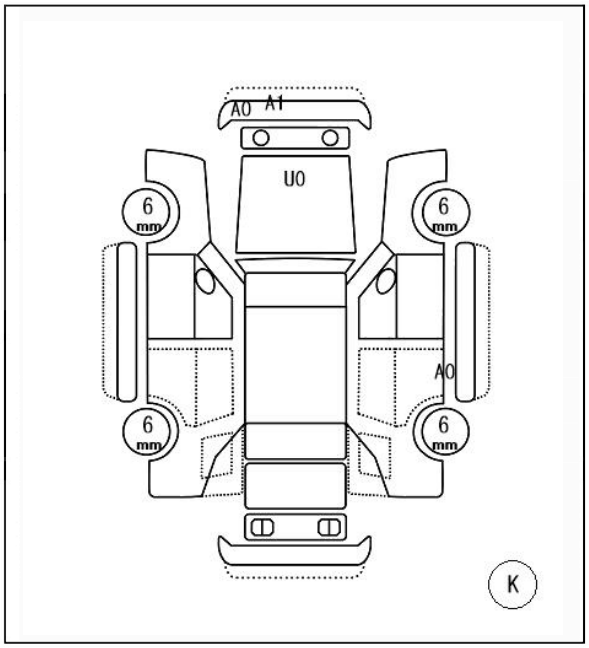
総合評価点	修復歴
4.5	無　査定協会が定める修復歴車ではありません

小さな傷・凹み、軽微な補修跡がある状態です

備考　外装擦り傷　外装に1cm未満の損傷　内装傷
