車両状態証明書
Vehicle Condition Sheet

V-CON
Vehicle Condition Check System

車種	Golf
グレード	eTSI Style
トランスミッション	7DSG
ボディカラー	ピュアホワイト
初度登録年月日	令和3年06月24日
型式	3AA-CDDFY
車台番号	WVWZZZCDZMW352285
排気量	1,490cc
乗車定員	5名
保証書	あり(新車保証)
整備手帳	あり
取扱説明書	あり
主要装備

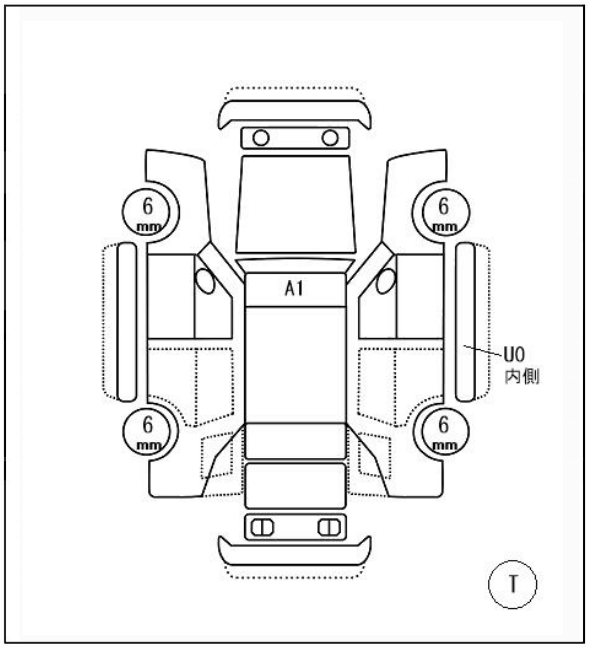
凹・曲 U　傷 A　変色 P　さび S　腐食 C　修理跡 W　交換跡 XM　割・穴 T

備考　外装擦り傷　外装に1cm未満の損傷　内装傷
下回り傷・凹み
