車両状態証明書

Vehicle Condition Sheet

車種	Passat
グレード	TDI Elegance Advance
トランスミッション	7DSG
ボディカラー	ディープブラックPE
初度登録年月日	令和4年05月25日
型式	3DA-3CDFH
車台番号	WVWZZZ3CZNE040668
排気量	1,960cc
乗車定員	5名
保証書	あり(新車保証)
整備手帳	あり
取扱説明書	あり
主要装備

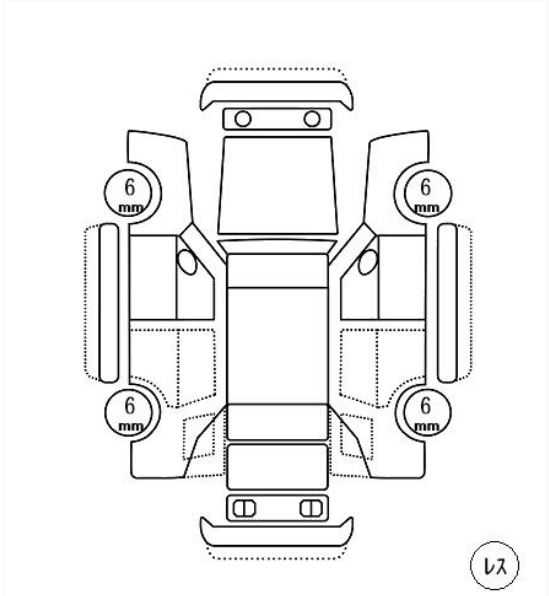
目立たない傷・凹み等が少しある状態です

備考　車両状態補記：　ドアエッジ傷　シートにしわ
235／45R18コンチネンタル
