車両状態証明書

Vehicle Condition Sheet

車種	Golf
グレード	GTI Performance
トランスミッション	7DSG
ボディカラー	ピュアホワイト
初度登録年月日	令和2年09月23日
型式	ABA-AUDLB
車台番号	WVWZZZAUZLW129342
排気量	1,980cc
乗車定員	5名
保証書	あり(認定中古車保証)
整備手帳	あり
取扱説明書	あり
主要装備

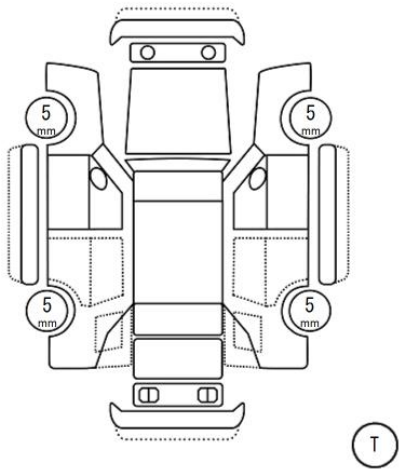
備考　225／35R19　PZERO
バンパ下回り傷　ホイール傷　ステップ傷　外装擦り傷
ドアエッジ傷　外装に1cm未満の損傷　シートにすれ
ステアリング擦れ　左リヤタイヤサイドウォールケズレ
