車両状態証明書

Vehicle Condition Sheet

車種	Golf
グレード	R
トランスミッション	7DSG
ボディカラー	ピュアホワイト
初度登録年月日	令和2年03月30日
型式	ABA-AUDJHF
車台番号	WVWZZZAUZLW107824
排気量	1,980cc
乗車定員	5名
保証書	あり(認定中古車保証)
整備手帳	あり
取扱説明書	あり
主要装備

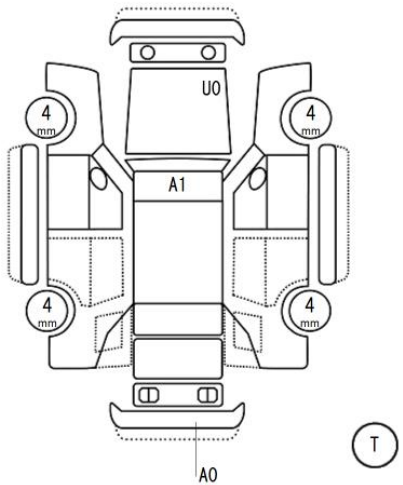
小さな傷・凹み、軽微な補修跡がある状態です

備考　バンパ下回り傷　外装擦り傷　外装に1cm未満の損傷
内装傷
