車両状態証明書

Vehicle Condition Sheet

販売店名	Volkswagen福生 認定中古車ｾﾝﾀｰ
証明書発行日	令和6年01月18日
証明書番号	21295-001290
車両検査日	令和6年01月18日
検査委員No	21-9010
車検有効期限	令和7年08月18日
走行距離	11,408km

車種	Golf
グレード	GTI
トランスミッション	7DSG
ボディカラー	ピュアホワイト
初度登録年月日	令和4年08月19日
型式	3BA-CDDNP
車台番号	WVWZZZCDZNW021416
排気量	1,980cc
乗車定員	5名
保証書	あり(新車保証)
整備手帳	あり
取扱説明書	あり
主要装備

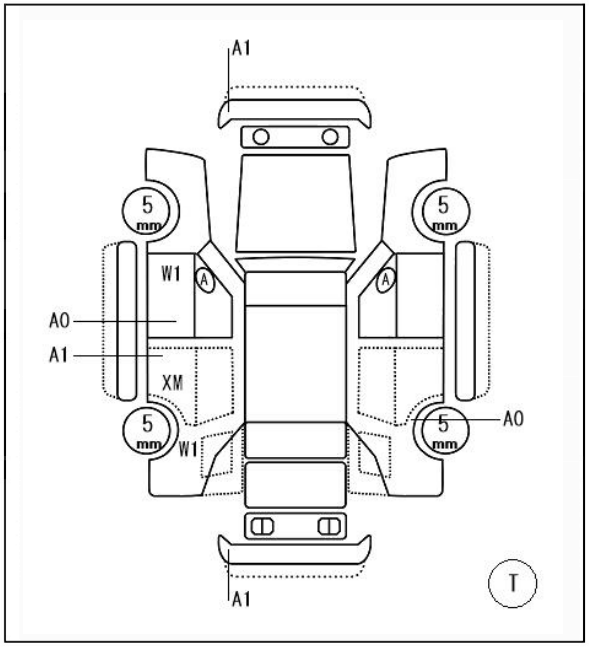
傷・凹み等が数ヵ所ある状態です

備考　バンパ下回り傷　外装擦り傷　外装に1cm未満の損傷
内装傷
