車両状態証明書

Vehicle Condition Sheet

販売店名	Volkswagen Toyama
証明書発行日	令和5年11月09日
証明書番号	51011-000122
車両検査日	令和5年11月08日
検査委員No	51-9004
車検有効期限	令和5年12月11日
走行距離	28,734km

車種	Golf
グレード	TSI Highline Tech Edition
トランスミッション	7DSG
ボディカラー	オリックスホワイトMoPE
初度登録年月日	平成30年12月12日
型式	DBA-AUCPT
車台番号	WVWZZZAUZKP003805
排気量	1,390cc
乗車定員	5名
保証書	あり(認定中古車保証)
整備手帳	あり
取扱説明書	あり
主要装備

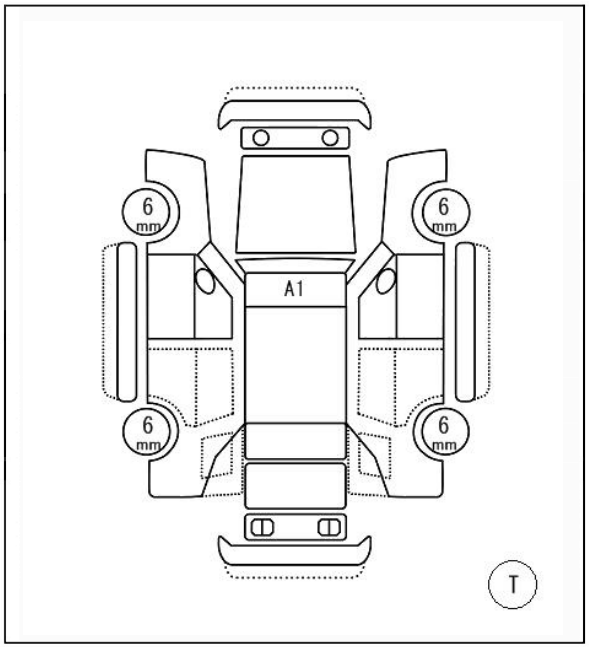
小さな傷・凹み、軽微な補修跡がある状態です

備考　シートにしわ　内装傷　外装擦り傷
外装に1cm未満の損傷
