車両状態証明書

Vehicle Condition Sheet

販売店名	Volkswagen 東岐阜
証明書発行日	令和6年04月25日
証明書番号	N54011-000176
車両検査日	令和6年04月25日
検査委員No	54-9007
車検有効期限	令和8年10月19日
走行距離	6,947km

車種	Golf Variant
グレード	eTSI R-Line
トランスミッション	7DSG
ボディカラー	キングズレッドM
初度登録年月日	令和5年10月20日
型式	3AA-CDDFYV
車台番号	WVWZZZCDXPW533660
排気量	1,490cc
乗車定員	5名
保証書	あり(新車保証)
整備手帳	あり
取扱説明書	あり
主要装備

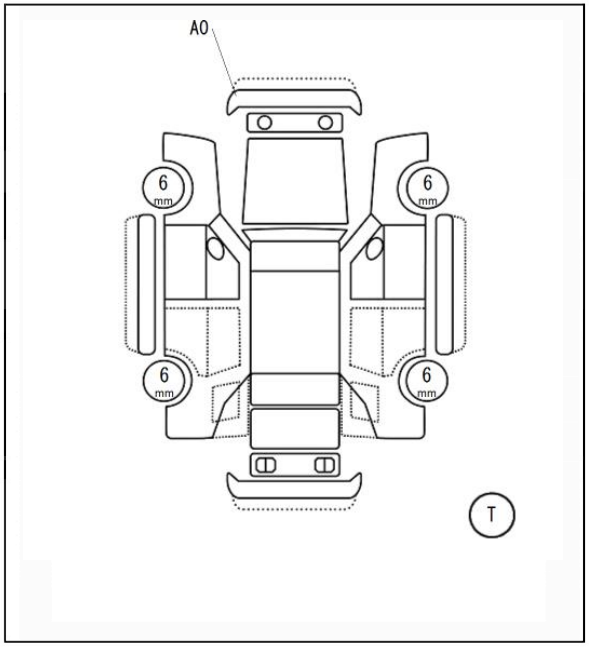
凹・曲	傷	変色	さび	腐食	修理跡	交換跡	割・穴
U	A	P	S	C	W	XM	T

備考　内装傷　下回り傷・凹み　外装擦り傷　ドアエッジ傷
外装に1cm未満の損傷
