車両状態証明書

Vehicle Condition Sheet

販売店名	Volkswagen Toyama
証明書発行日	令和6年02月02日
証明書番号	51011-000137
車両検査日	令和6年02月02日
検査委員No	51-9004
車検有効期限	令和7年02月23日
走行距離	22,804km

車種	Golf
グレード	GTI
トランスミッション	7DSG
ボディカラー	キングズレッドM
初度登録年月日	令和4年02月24日
型式	3BA-CDDNP
車台番号	WVWZZZCDZNW002008
排気量	1,980cc
乗車定員	5名
保証書	あり(新車保証)
整備手帳	あり
取扱説明書	あり
主要装備

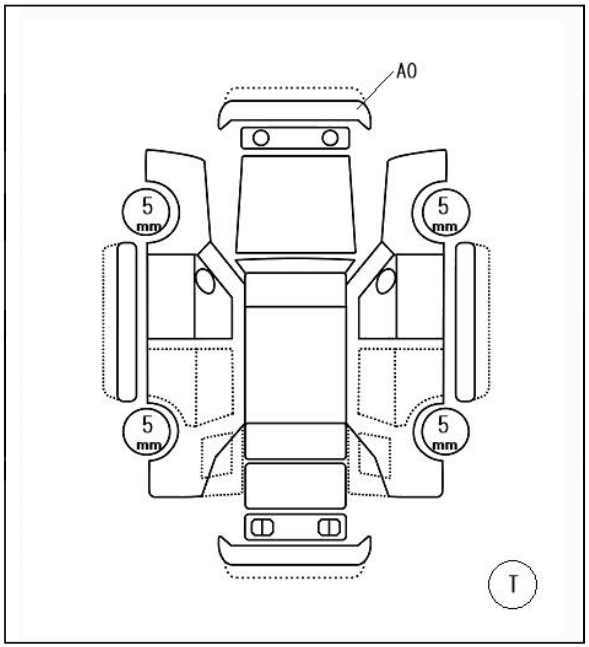
目立たない傷・凹み等が少しある状態です

備考　シートにすれ　外装に1cm未満の損傷
